### Kwaliteitscontrole Blower Door test met IR-scan:

### Voorbeelden van gebreken die zijn vastgesteld bij Blower Door metingen:

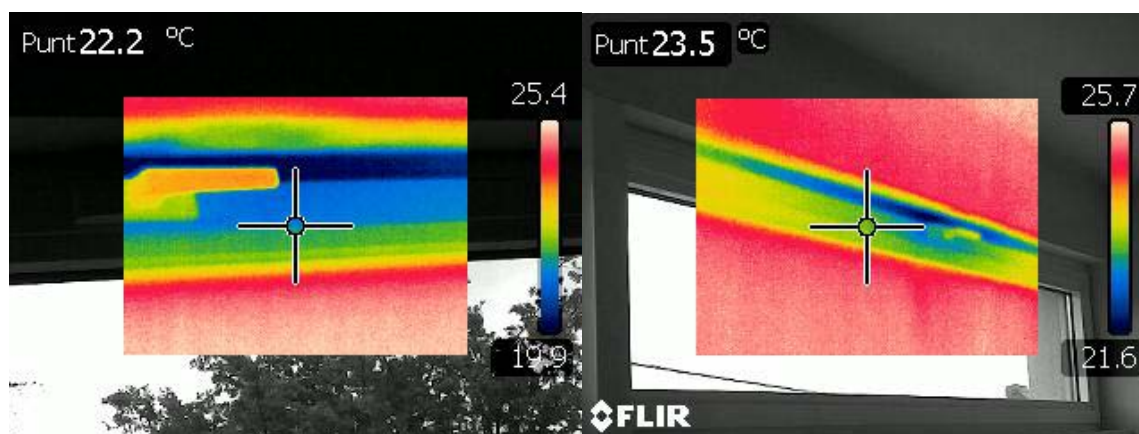
Figure 3 - IR foto raam | EPB LIPA BVBA

- 1) IR foto raam: aansluiting raam is niet luchtdicht en dit wordt vrij snel zichtbaar door een bewegend beeld op de IR camera. Aan de uitvoerder is nadien gevraagd om de sluiting van het raam te verbeteren.

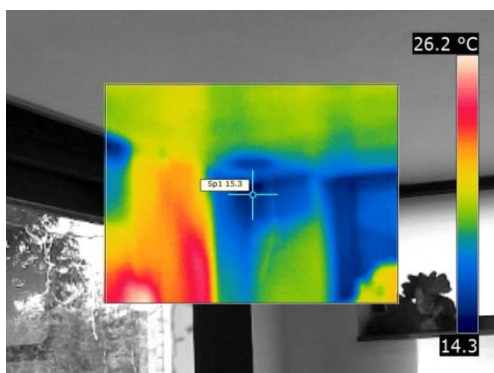
Figure 4 - IR foto van vochtplek plafond | EPB LIPA BVBA

- 2) IR foto van vochtplek plafond , met blote oog niet zichtbaar, hetgeen doortrekt in de wand. Gelukkig was het vochtprobleem ondertussen reeds opgelost en waren het plafond en de wand aan het uitdrogen.

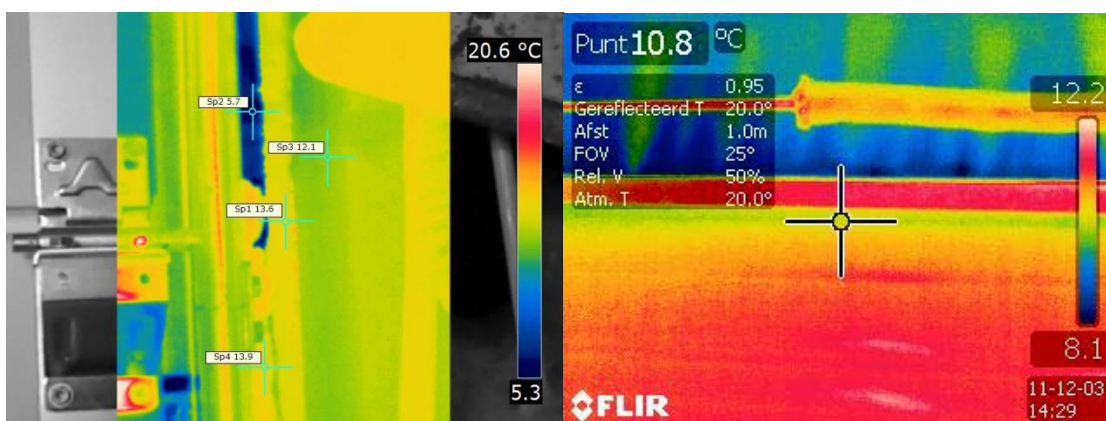
Figure 5 - IR foto bij Pa onderdruk van een luchttek | EPB LIPA BVBA

- 3) IR foto bij Pa onderdruk van een luchttek ter hoogte van de aansluiting van de garagepoort met de buitenwand. Op één plaats is men de aansluiting vergeten opspuiten met PUR, hetgeen met de blowerdoortest direct zichtbaar wordt. Daarnaast een luchttek van een slechte aansluiting boven een poort.

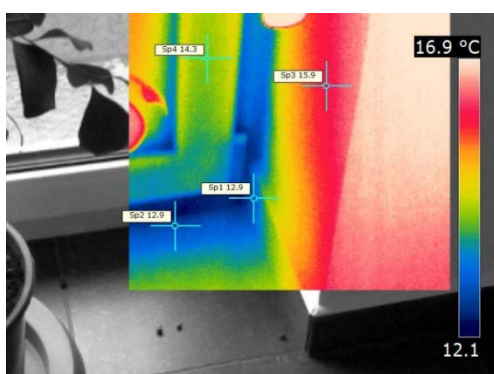
Figure 6 - IR foto van luchttek onderaan raam | EPB LIPA BVBA

- 4) IR-foto van luchttek hoek onderaan raam, gevraagd is na de test om de ramen nogmaals beter af te stellen.

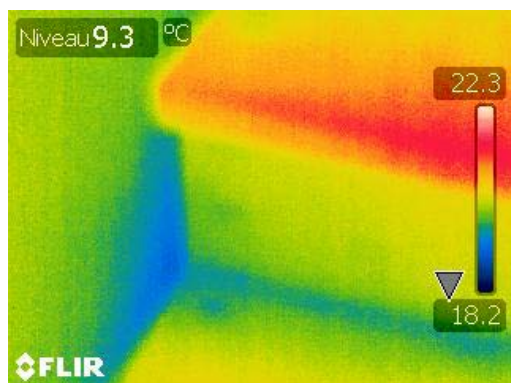
Figure 7 - IR foto van luchtlek trap naar kelder | EPB LIPA BVBA

- 5) IR foto van luchtlek trap naar kelder: oplossing is de houten trap nogmaals goed langs onder op te kitten.

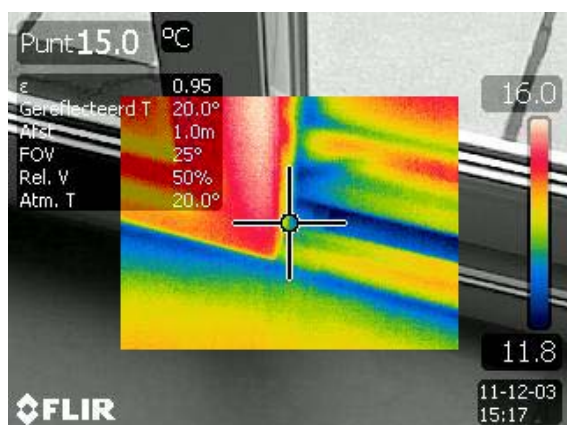
Figure 8 - IR foto van luchtlekken aan schuiframen | EPB LIPA BVBA

- 6) IR foto van luchtlekken aan schuiframen, hier is meestal wel na plaatsing weinig aan te verhelpen.

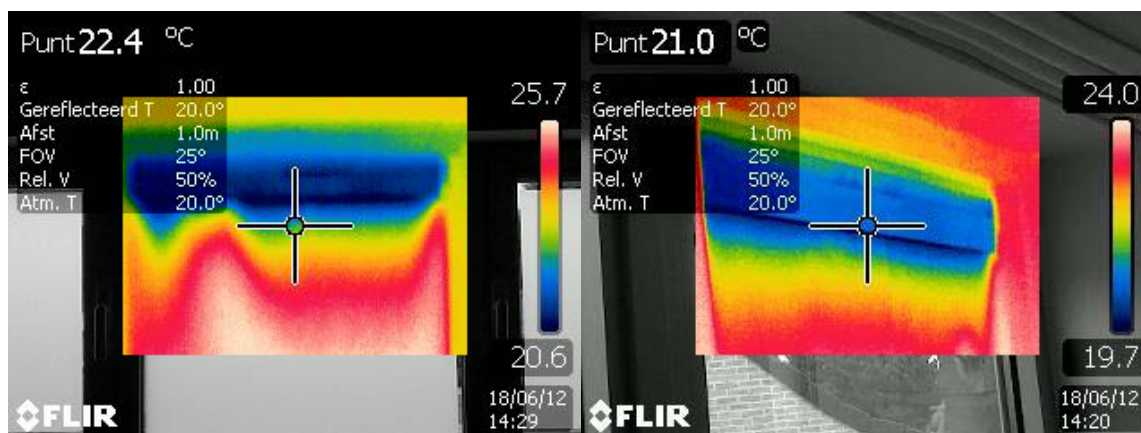
Figure 9 - Groot luchtlek aan raamroosters | EPB LIPA BVBA

- 7) Groot luchtlek aan raamroosters (aansluiting tussen glas en rooster), geen luchtdichtheidsband geplaatst. Hier moet de firma die de ramen heeft gemonteerd het glas eruit nemen en de rooster correct monteren.

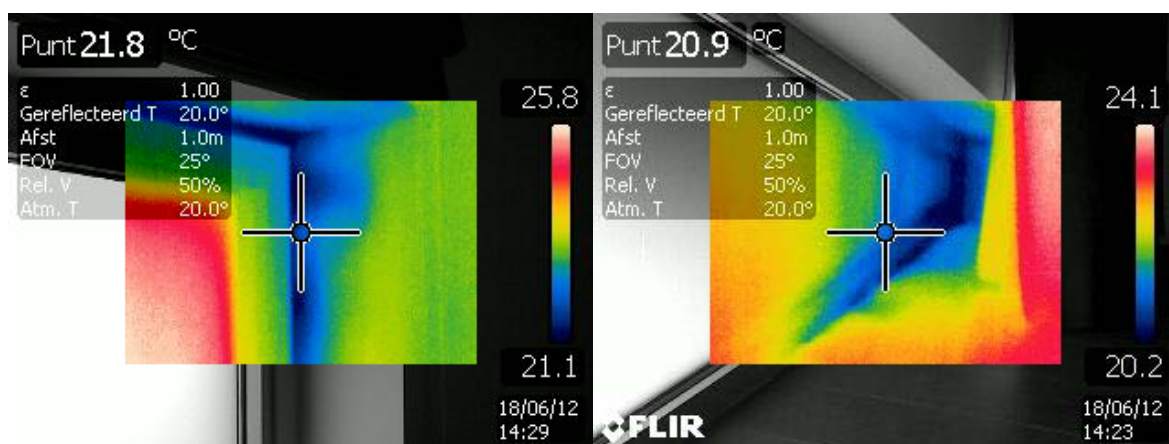
Figure 10 - Grote luchtlekken aan aansluitingen ramen | EPB LIPA BVBA

- 8) Grote luchtlekken aan aansluitingen van ramen, hier krijgt men ook in extra comfortprobleem en moet de leverancier van de ramen terugkomen om rondom het raam op te spuiten.

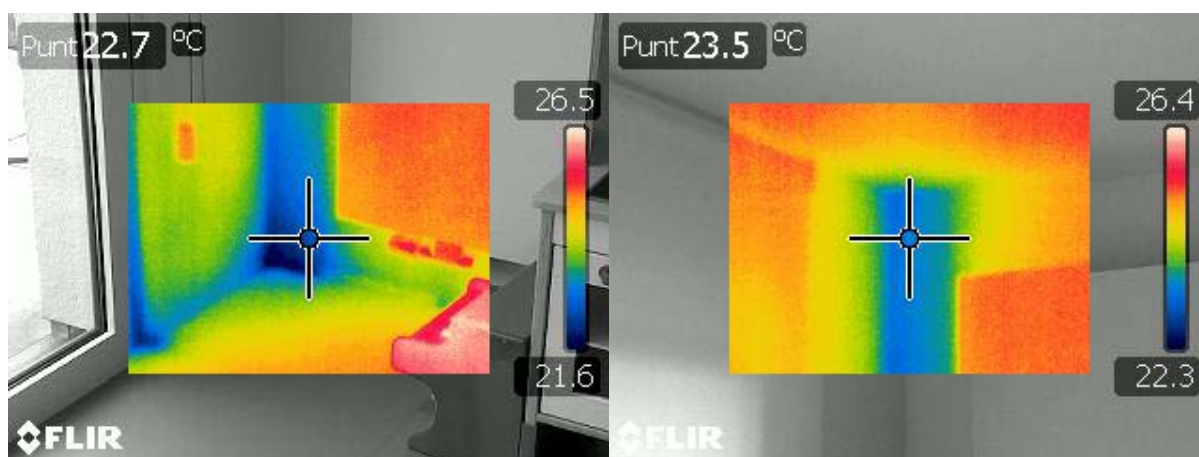
Figure 11 - IR foto van hoek wand bij 50Pa onderdruk | EPB LIPA BVBA

- 9) IR-FOTO van hoek wand bij 50Pa onderdruk: in de wand loopt een regenbuis aan de binnenkant van de isolatie die niet geïsoleerd is. Dit zal de komende winter extra thermische spanningen geven met scheuren en in het slechtste geval condens/schimmelvorming tot gevolg. (Opmerking: op moment van meting was de buitentemperatuur maar 4°C lager dan de binnentemperatuur).
